# BIULETYN INFORMACYJNY GMINY RESZEL

## „Hotelowa” – opinia techniczna dotycząca miejsca katastrofy budowlanej

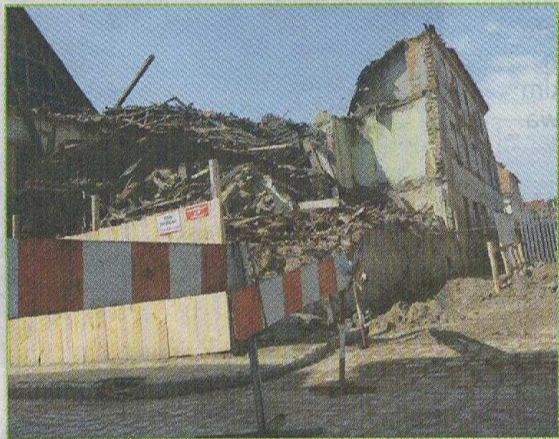
Przypominamy, iż w dniu 12 sierpnia 2011 r. w godzinach rannych w zespole zabudowy b. hotelu przy ul. Rynek 33 w Reszlu nastąpiła katastrofa budowlana, w wyniku której zawaleniu uległa północno-wschodnia część bryły budynku głównego „A” od strony Rynku/ul. Jagielly.

W dokumencie stwierdzono m.in., iż zniszczona została cała szerokość bryły budynku głównego od strony północnej – ul. Ks. Witolda, większa część wnętrza budynku głównego oraz połowa długości 8-osiovej elewacji głównej. Katastrofa nastąpiła samodzielnie na skutek krytycznego stanu technicznego budynku, po długotrwałych deszczach. Większa część gruzów legła w obrębie obrysu budynku, część zasypała sąsiadujący pas ul. Ks. Witolda od strony północnej i Rynku / ul. Jagielly od strony wschodniej. Fragmenty luźnych splekanych ścian wychyliły się w stronę przylegających ulic, a znaczna część dachu południowej części budynku głównego od strony przyległego budynku nr 32 zawisła nad gruzowiskiem, pozbawiona części podpierających stropów i ścian.
