PONOWNIE ZAMKNIĘTA

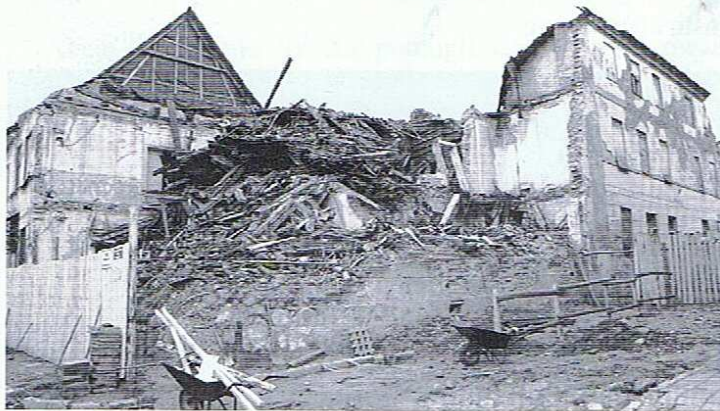
Po ponad dwudziestu latach czekania na remont „Hotelowa” runęła. W wyniku katastrofy budowlanej została wprowadzona procedura zarządzania kryzysowego. Powstał zespół, w skład którego wchodził burmistrz Reszla, szef zarządzania kryzysowego, prezesi spółek, przedstawiciele: Policji, Nadzoru Budowlanego w Kętrzynie, Straży Pożarnej i Urzędu Wojewódzkiego. Wypracowano harmonogram podejmowanych na miejscu katastrofy działań. Decyzją sztabu ewakuowano mieszkańców pobliskiego budynku przy ul. Ks. Witolda, wyburzono uszkodzone i groźące zawaleniem części ścian i kominów oraz usunięto gruz z ulic.

Ekspertyza wykazała, że pozostała część budynku stanowi bardzo duże zagrożenie. Budynek ma słabe fundamenty, które nie sięgają stabilnych gruntów. Dach od ul. Ks. Witolda rozpięra budynek na zewnątrz, stropy rozpadają się. Ściana od podwórka przy ul. Reymonta również stoi samodzielnie, nie jest niczym związana. Jest popękana i pod wpływem silniejszych wiatrów może się zawalić.

Opinia techniczna zakłada dwa rozwiązania tego problemu. Zburzenie budynku do końca, odgruzowanie piwnic oraz zabezpieczenie ich przed czynnikami atmosferycznymi. W zasadzie zabytek stanowią tam już tylko piwnice, bo w części budynku, która pozostała, mury wykonane są z białej cegły, zastosowany jest też żelbeton i teowniki. W drugiej wersji zaproponowano zabezpieczenie części budynku drewnianymi przyporami.

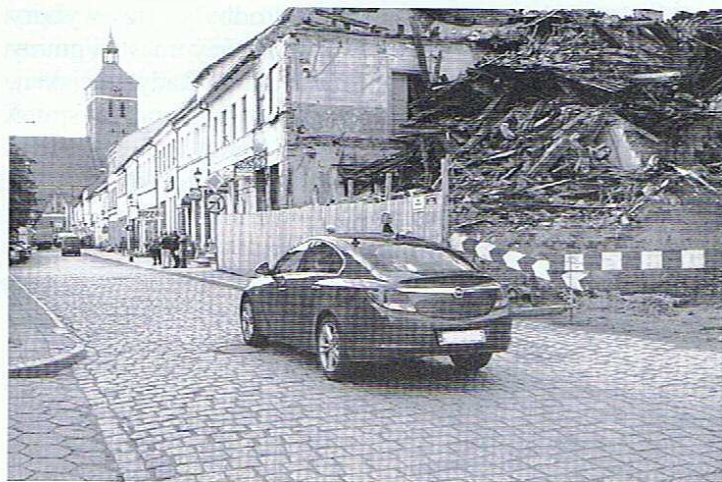
W zawałonej części budynku znajduje się średniowieczny kolektor odwadniający całą starówkę. Istnieje obawa, że w wyniku czynników atmosferycznych dojdzie do rozsądzenia sklepienia piwnic, a w rezultacie do uszkodzenia kolektora.

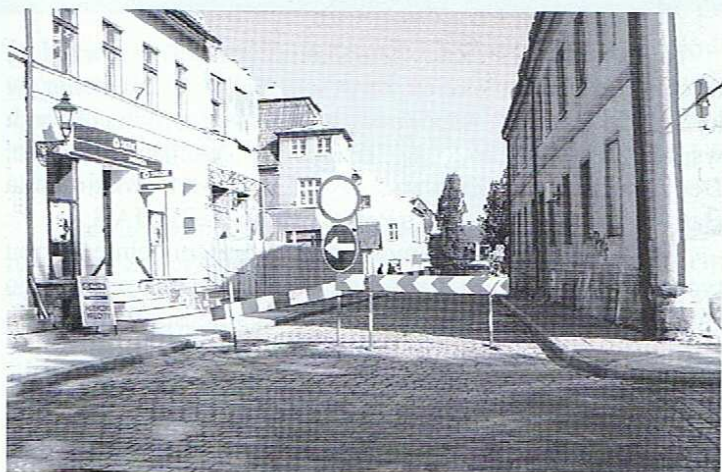
na niebezpieczeństwo uszkodzenia pojazdów przemieszczających się wzdłuż groźącego katastrofą budowlaną budynku byłej restauracji, a dziś - to prawdopodobnie przemieszczające się pojazdy stanowią zagrożenie dla sąsiedniej kamienicy.

Zgodnie z tą opinią: „drżania przenoszone na budynek z przyległym, nieuprzątniętym rejonem katastrofy przez ruch pojazdów po nierównym bruku ulicy, mają zdecydowanie niekorzystny wpływ na naruszoną strukturę budynku”. Stąd wniosek, że: „należy skutecznie ograniczyć drżania przenoszone na budynek przez ruch pojazdów, poprzez zamknięcie ruchu na przyległym odcinku do czasu ustabilizowania rejonu katastrofy.”
